# Festschrift zum Dankamt mit Erzbischof Dr. Ludwig Schick

anlässlich der Außen- und Innenrenovierung von St. Michael Mainroth - 30. September 2017

## Baubericht über die Generalsanierung von St. Michael Mainroth

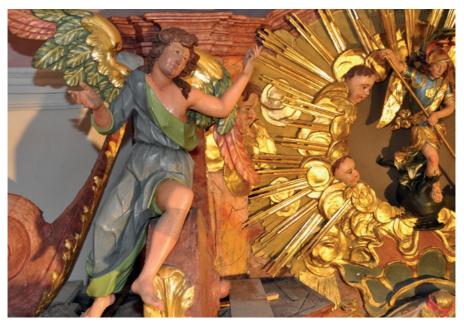
Die dunklen Streifen an Bein und Gesicht zeigen die Verschmutzungen, die beseitigt werden mussten.

Eigentlich wollte die Pfarrei Mainroth bis Weihnachten mit der Generalsanierung der Pfarrkirche fertig sein. Den Zeitplan haben nicht etwa die archäologischen Grabungen durcheinander gebracht. Als die Archäologen gegraben haben, konnten die Kirchenmaler ihre Arbeit an der Kirchendecke uneingeschränkt fortsetzen. Jedoch Wand- und Deckenflächen der Raumschale waren stark verschmutzt. Die Binnenflächen der stuckierten Decke sind in einen untypischen Altrosa gestrichen gewesen und gaben dem Kircheninneren eine dunkle Atmosphäre. Nach Reinigung der Decke wurde das neue Farbkonzept entwickelt. Die Deckenbinnenflächen zeigen jetzt ein wolkiges Smalteblau, das nach dem barocken Gedanken den Himmel symbolisiert und auf der sich die weißen Stuckaturen deutlich hervorheben. Die Hohlkehle ist in einem feinen bläulich-violetten "caput mortuum" vor den altweißen Wandflächen angelegt. Die Felder in den Ornamenten sind in Goldocker gefüllt. Altäre, Emporenbrüstungen, Kreuzwegstationen und alle Heiligenfiguren wurden gereinigt und restauriert.
